**POHJA  
GENNÄS  
Rakenteiden kartoitus  
kahdella alueella  
syksyllä 2004**

**Timo Jussila ja Hannu Poutiainen**

## N-osa, Gennäs 5

### S-osa, Gennäs 7

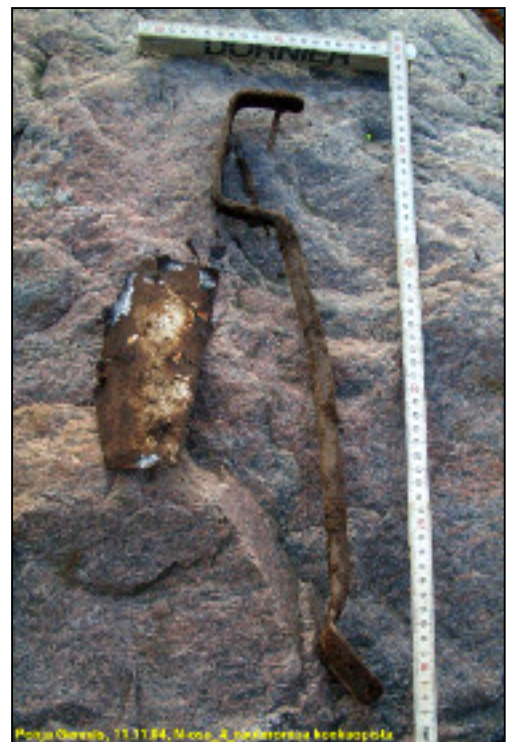
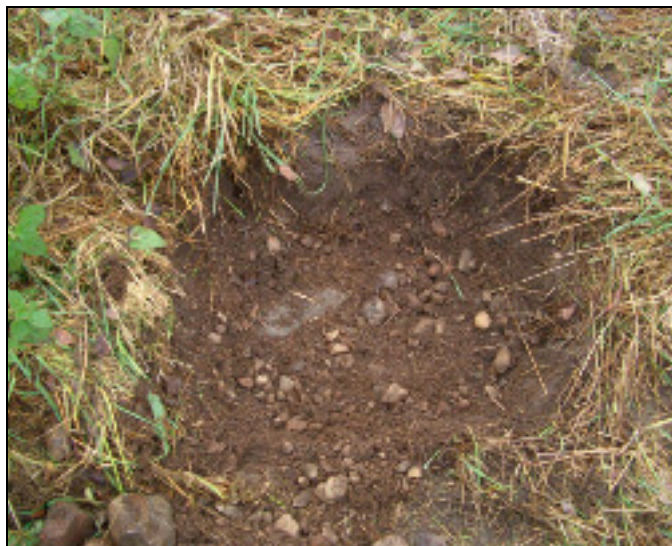
Kiukaan 1 lounaispuolelle tehdyssä koekuopassa oli ohut peltomultakerros, jossa pinnassa runsaasti tiilenpalloja. n. 10 cm paksun multakerroksen alla oli tiivis sorainen moreenimaa, joka vaikutti poljetulta pihatantereelta (kuva alla).

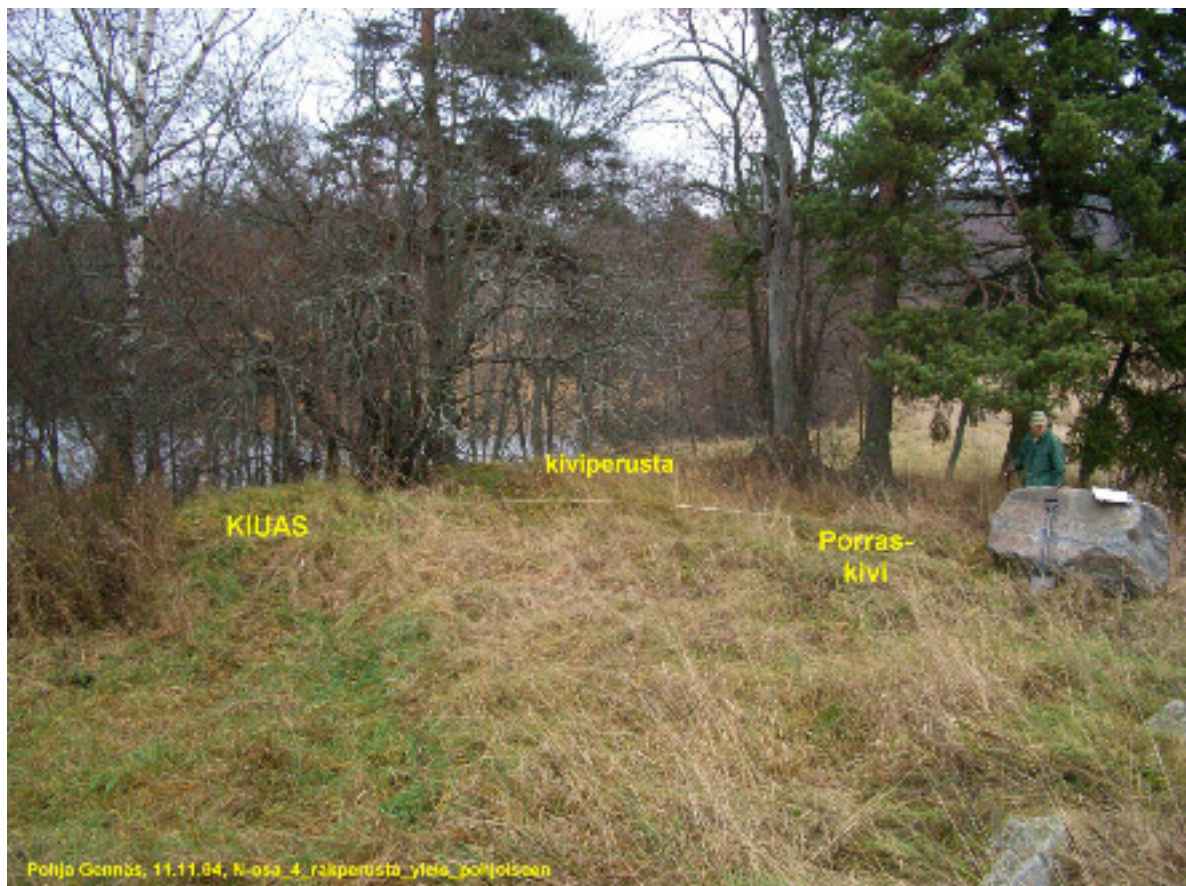
Riihen koillispuolelle hahmottui selkeä rakennuksen paikka rakenteiden 1, 3 ja 4, sekä koekuoppien perusteella. Rakennus on ollut kooltaan n. 7 x 11 m. Rakennus on ollut suhteellisen nuori, ilmeisesti käytössä vielä 1900-luvulla. Oletettavasti paikalla on ollut aiempi tai aiempia rakennuksia hieman eri tavoin sijoittuneena (kiviraunio 2), niin että vanhemman rakennuksen perustuksia on käytetty uudessa. Kulttuurikerros rakennuksen kohdalla ja sen välittömässä läheisyydessä on suhteellisen ohut mutta vahva. Kyseessä on ollut asuinrakennus. Paikalla tiedetään maakirjakartan perusteella olleen rakennuksen 1600-luvun puolella välissä (ks. kartta kevään inventointikertomuksessa) ja vielä isojakokartassa 1700-luvun lopulla. Eri aikainen materiaali on sekoittuneena ohueen kulttuurikerroksen, niin että viimeisen käyttövaiheen aikainen resentti materiaali dominoi. Startigrafiaa ei näytä olevan. Paikan tutkimuksellinen arvo on kyseenalainen.

Rakennuksen paikka, rakenteet 1-4. kuvattu koilliseen.

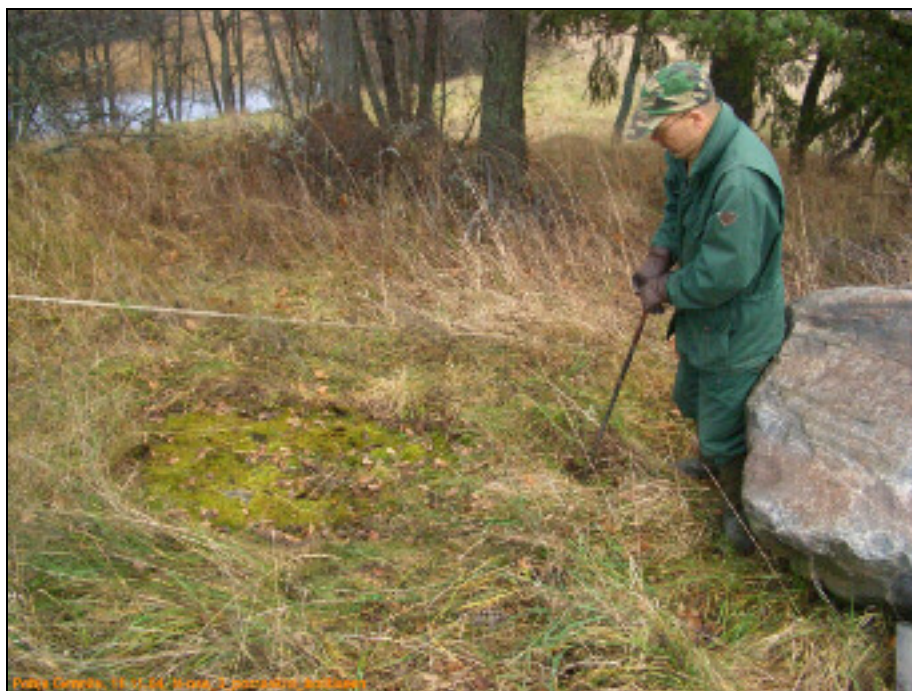
maan tasossa oleva ohuen sammaleen osin peittämä kivi. Koko 1,3 x 1 m. Vieressä iso irtolohkare, joka työnnetty paikalle myöhemmin. Koordinaatit: 6669 508, 2478 789. Tulkinta: porraskivi.

Hannu Poutiainen rajaa "porraskiveä, rakenne 3

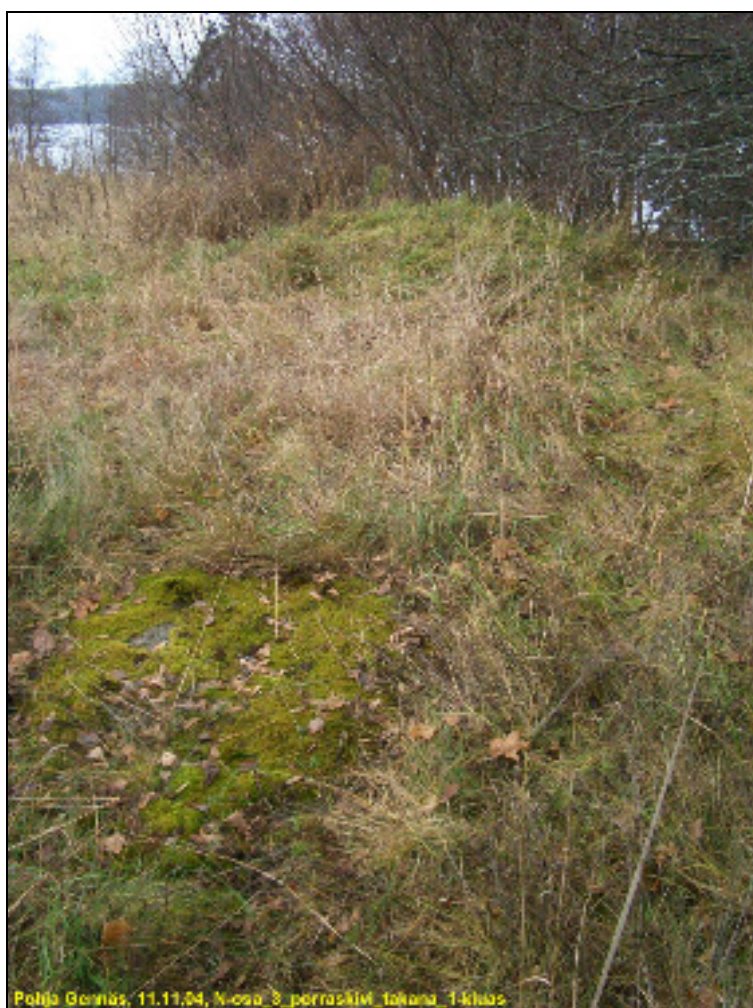
Koko 4 x 2,9 m, korkeus n. 70 cm. Palaneita kiviä, nokea. Ohuen turpeen ja heinäkasvillisuuden peittämä. Keskipisteen koordinaatit: 6669 511, 2478 785.

Tulkinta: selvä kiukaan jäännös.

Edessä "porraskivi" (3) ja takana kiuas (1)

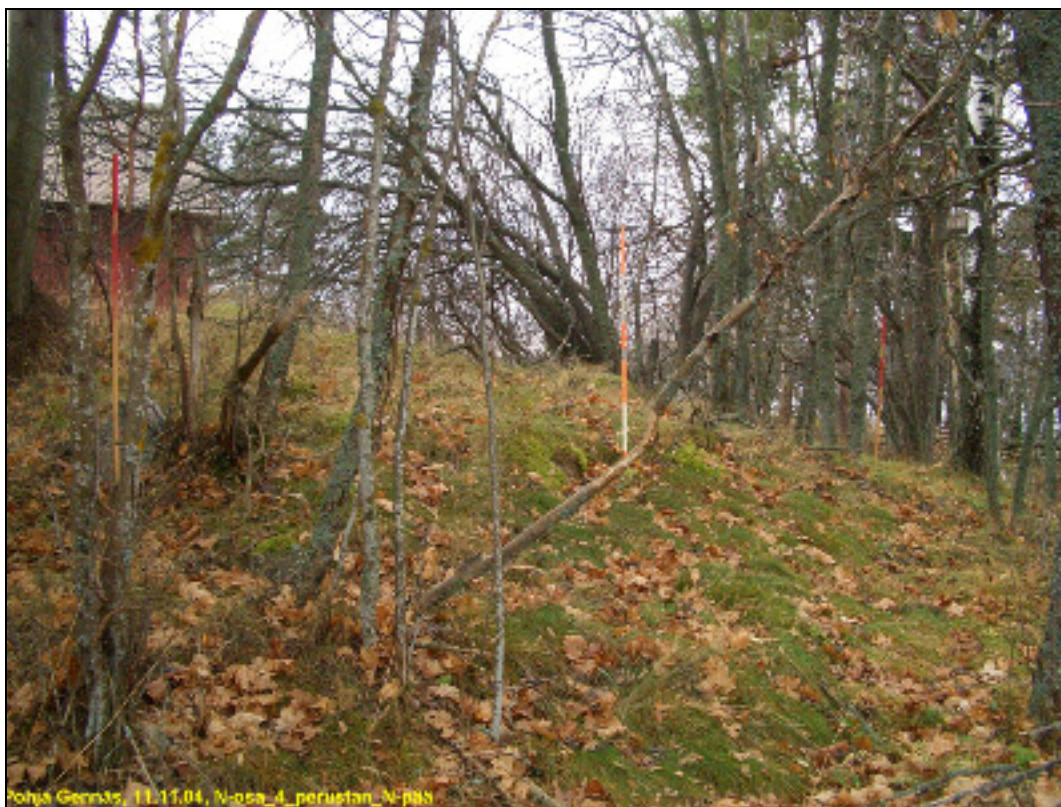
Kivirivi, n. päänkokoisista tai hieman isommista kivistä, maapenkan reunalla. Rivin pituus 7 m. Koordinaatit rivin päistä: 6669 518, 2478 790 ja 6669 513, 2478 795. Tulkinta: rakennuksen perusta. Paikalla olleen rakennuksen koillisseinä.

Rakenne 4, rakennuksen perustan jäänne, kivirivi merkitty linjakepein.

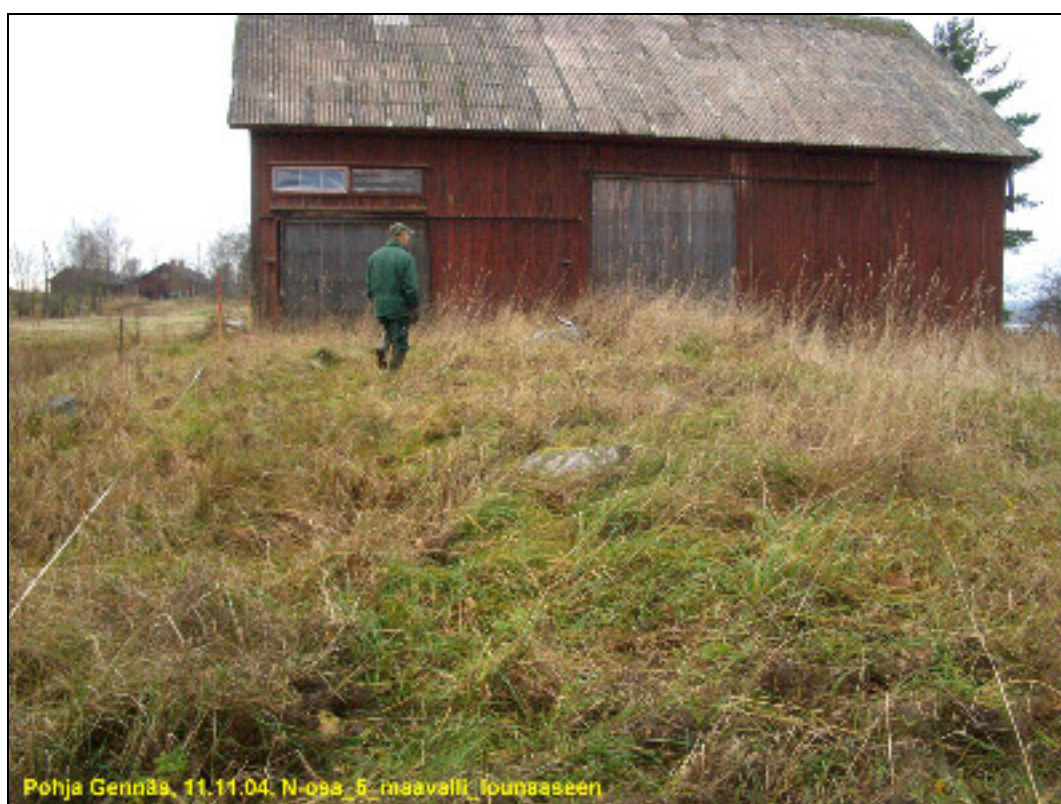
Matala, laakea, vallimainen maarakenne pellon reunassa, alkaen pari metriä riihen seinästä, jatkuen pellon reunan suunnassa koilliseen n. 20 m matkan. Vallin leveys on n. 5-6 m. Vallin luoteissivu on paikoin jyrkkä, muutoin loiva. Valli on kiven ja maan sekainen, heinäkasvillisuuden peittämä. Pintamaa peltomultaa, seassa harvakseltaan tiilen paloja ja eri kokoisia kiviä, pään kokoisista nyrkin kokoihin. Kivet luonnonkiviä, joissa ei palamisen merkkejä.

Vallille tehdyssä koekuopassa saveksisen multakerroksen paksuus n. 20 cm, sen alla hiekkaista moreeniä, joka vaikutti puhtaalta. Koekuopassa tiilen muruja (punaista tiiltä, sekä yksi pala ruskeaa huonolaatuista tiiltä tai palanutta savea), sekä yksi palaneen luun fragmentti. Koordinaatit päistä: 6669 504, 2478 786 ja 6669 493, 2478770.

Tulkinta: valli on suhteellisen nuori, raivausvalli. Oletettavasti riittä rakennettaessa on raivattu ja tasoitettu kulku-ura riihen koillisseinän ovelle, jolloin pintamaata on puskettu valliksi uran kaakkoispuolelle. On myös mahdollista, että vallin maa-aines on osin pe-

Maavalli, rakenne 5

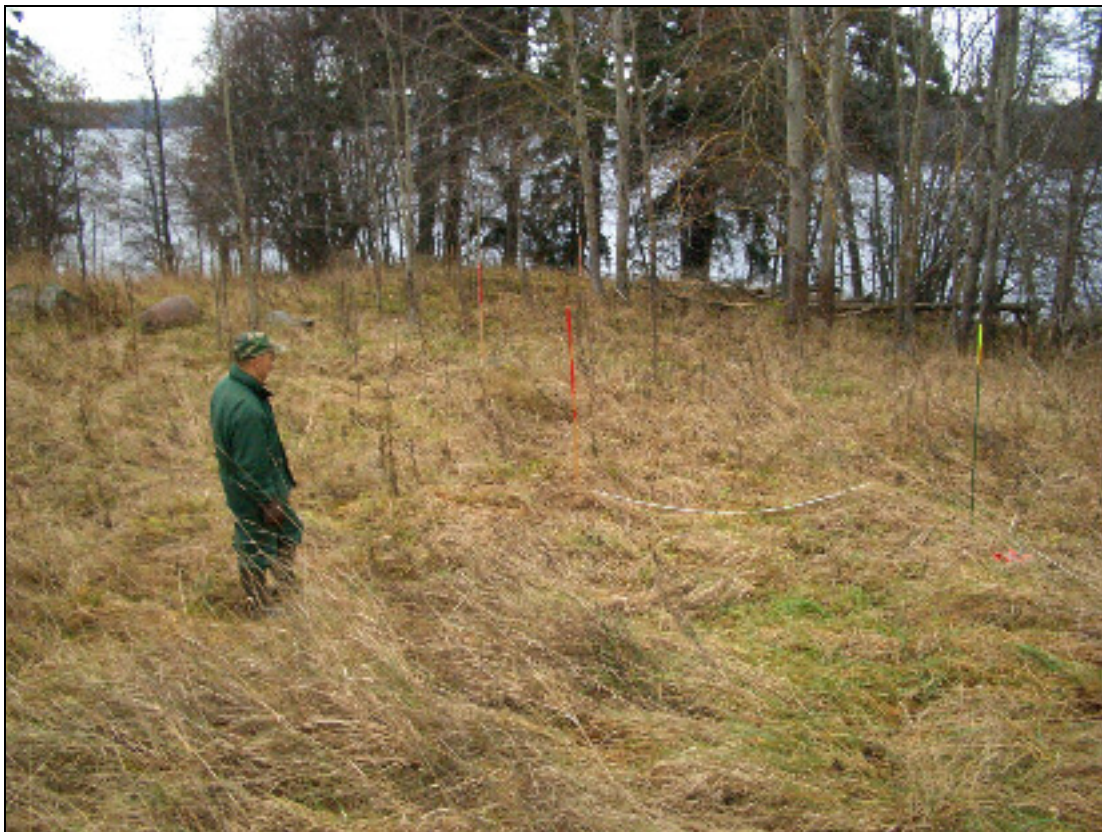
Harvahko kivirivi alarinteeseen. Kivet maan pinnalla, paljaina, mutta heinäkasvillisuuden peitossa. Kivet n. 30-40 senttisiä lohkareita. Rivin pituus n. 7 m. Rivin kaakkoispäässä on ohuen turpeen ja heinäkasvillisuuden peittämä matala kivikko, laajuudeltaan n. 4 x 5 m. Kivet ovat isohkoja, saman kokoisia kuin kivirivissäkin. Kivirivin viereen ja kivikon luoteispuolelle tehdyssä koekuopassa oli ohut peltomultakerros, jossa joitain tiilen muruja. Sen alla pohjamoreeni. Hiiltä tai nokea ei havaittu. Kivikon keskipisteen koordinatit: 6669 506, 2478 771, kivirivin päät: 6669512, 2478 769 ja 6669 507, 2478 774. Tulkinta: muodon perusteella kyseessä voisi olla rakennuksen perustan jäänteet. Rakennus olisi ollut aitta tms. varastorakennus, josta ei maaperään ole jäänyt likaa, nokea tms. On myös mahdollista että kyseessä on raivauskivikko.

On mahdollista, että kivirivi ja kiveys 6 olisi jääne jonkin varistorakennuksen, kenties aitan, sijasta. Sen maaperässä ei näytä olevan mitään säilynyttä kulttuurikerrosta, joten jäänteen tut-

Rakenne 6, kivirivi merkitty linjakepein. H Poutiainen seisoo kiveyksen lounaisreunalla.

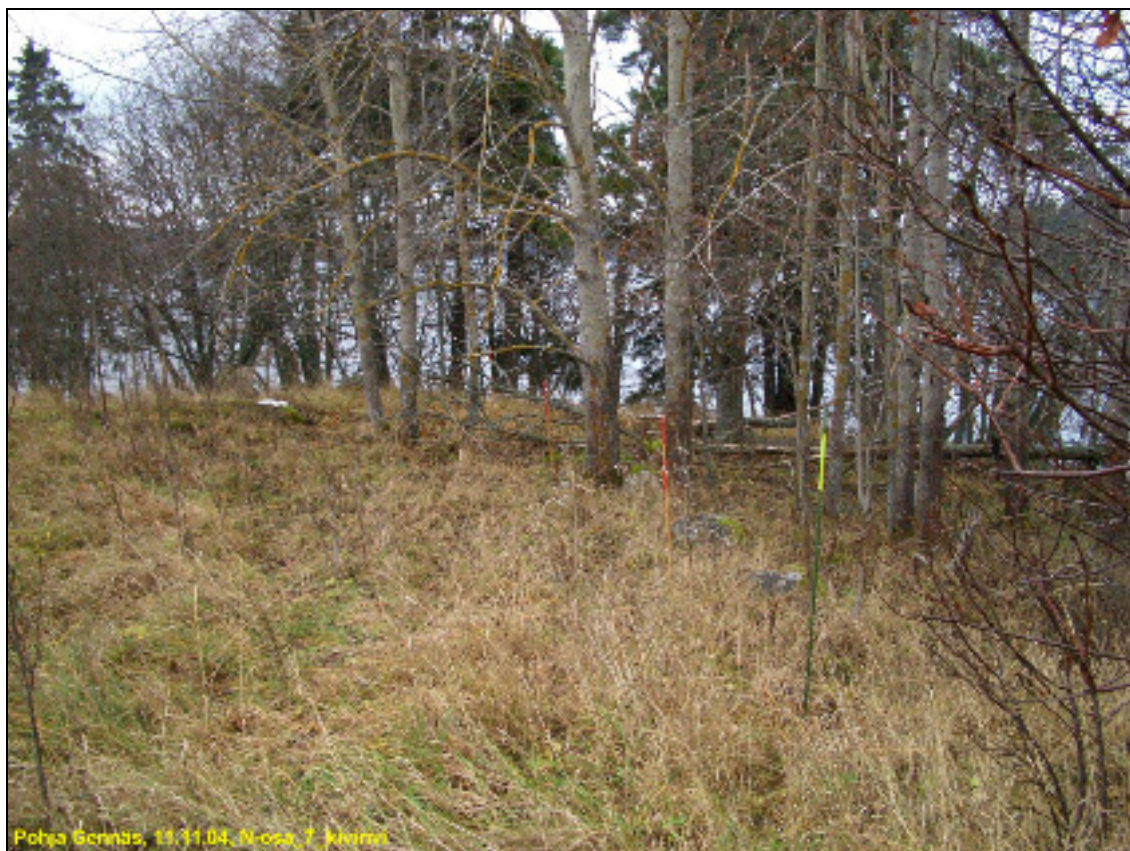
Kiukaan 1 koillispuolelta, kiukaasta n 7 m alarinteeseen alkaa kivirivi, joka jatkuu koilliseen alarinteeseen n. 17 m. Alapäässä kivirivi leviää matalaksi kivikoksi. Kivet 50-30 cm kokoisia. Kivirivin päät: 6669 515, 2478 776 ja 6669 525, 2478 762.

Tulkinta: kiviaidan jäänteet ja/tai raivauskivikko.

Kivirivi 7 merkitty linjakepein. Rivi jatkuu haapojen taakse.

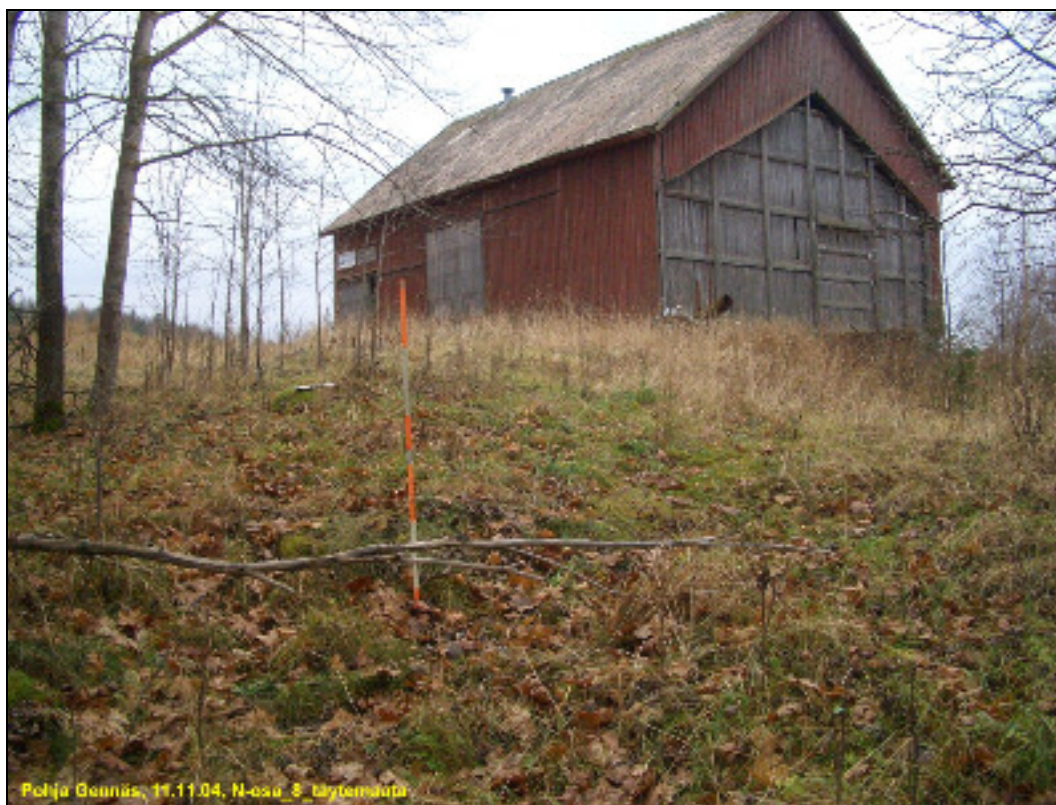
Kivirivin 7 "alapää" linjakepin kohdalla, läjitetyn maan reunalla.

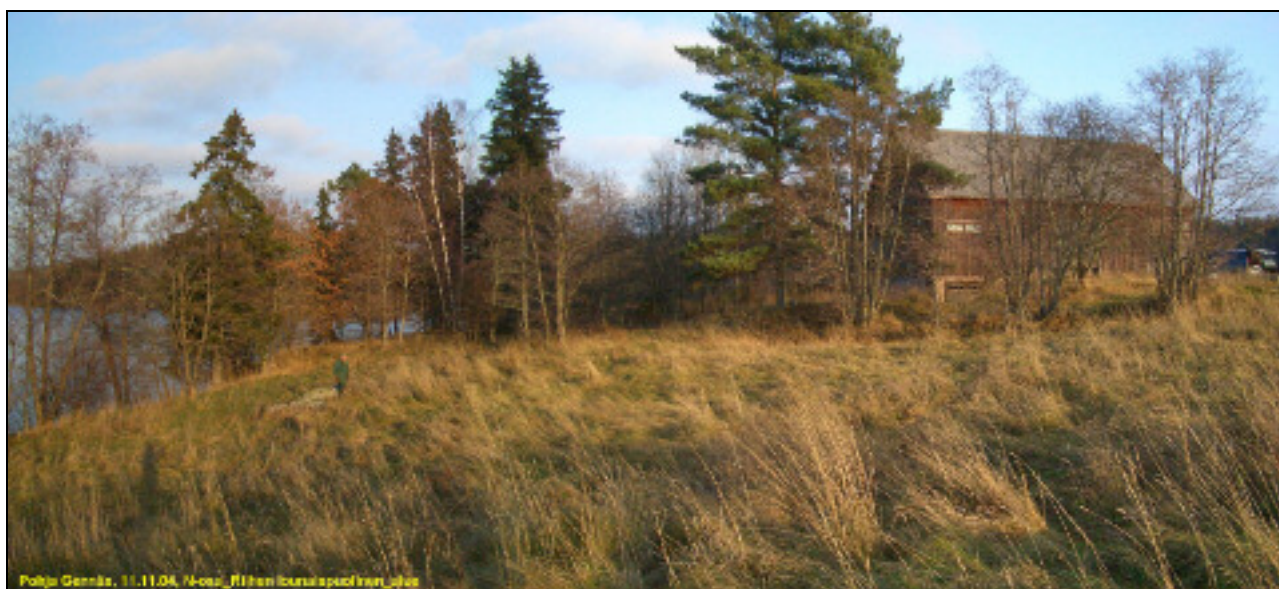
Riihen rannan puoleinen ja lounaispuoleinen alue on täysin modernin mylläyksen muokkaama ja kauempana käyttämätöntä niittyä tai vanhaa peltoa, eikä alueella näytä olevan mitään suojelemisen tai dokumentoimisen arvoista.

Riihen länsipuolinen alue. Kartoitetut jäänteet riihen takana. Kuvattu koilliseen.

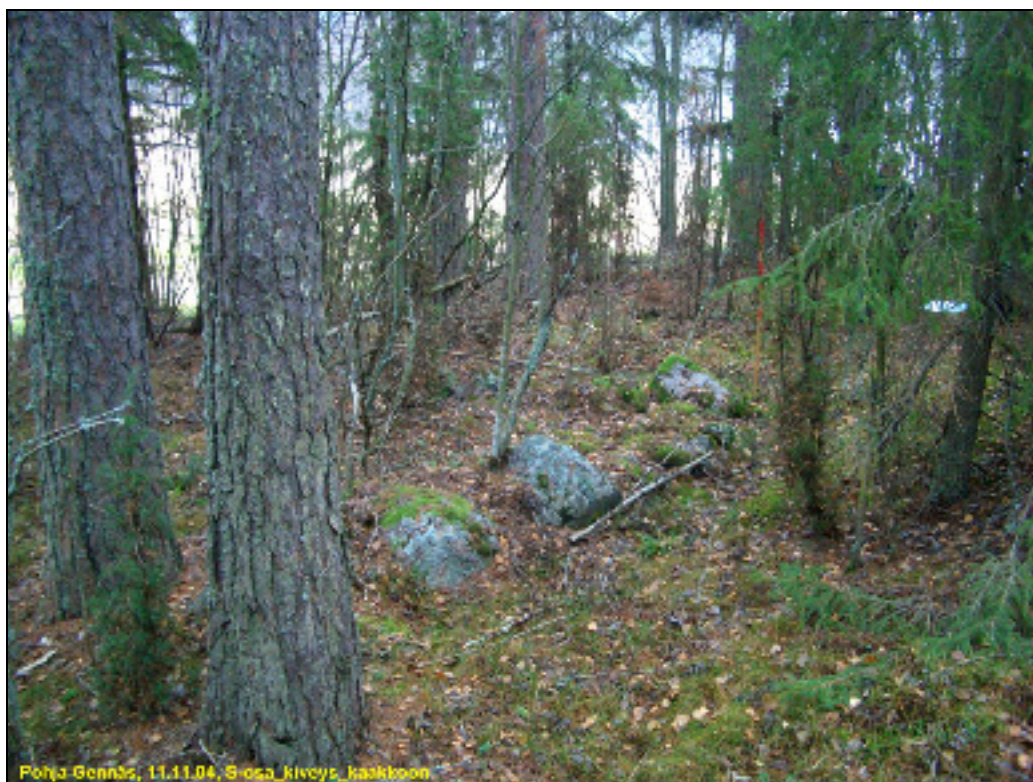
Foto: Gennäs, 11.11.04, S-osa\_kiveys\_kaakkoon

Kivirivi sijaitsee metsämaassa aivan jyrkän sammaleen peittämän avokalliorinteen kupeessa, sen itäpuolella olevalla metsäisellä tasanteella, pellon reunasta (tieuran ja metsän reunasta) 15 m länteen. Koordinaatit: 6669 121, 2478 423. Kivirivi koostuu 60-30 cm kokoisista kivistä ja se on 6,5 m pitkä. Kivirivi on maan pinnalla ja kivien pinta on näkyvässä. Kivirivin eteläpäässä on turpeen peittämä kivikko. Metallinpaljastimella kivirivin vierustoja tutkittaessa löytyi ainoastaan haulikon hylsyjä ja yksi tinapaperin suikale (savukeaskista). Maaperässä ei ollut mitään kulttuurikerrokseen viittaavaa, vaan normaali hienoaineksisen moreenimaan ohut podsolmaannos. Aivan kivirivin eteläkupeessa havaittiin koekuopassa hyvin tummaa turpeensekaista maata, ei kuitenkaan hiillostaa tai kekäleitä. Maakerros tällä kohden oli 20 cm paksu kallion päällä. Tumma alue oli hyvin suppea. Kyseessä saattaa olla merkki tulenpidosta tms. ihmisperäisestä toiminnasta, mutta myös luonnollinen selitys on mahdollinen

Tulkinta: Kiveys saattaa olla jäännös rakennuksen perustasta. Kyseessä olisi silloin varastorakennus tms., jossa toiminta ei ole tuottanut maaperään näkyvää kulttuurikerrosta. Myös raivauskivikko on mahdollinen selitys.

Kiveys kuvattuna kaakkoon.

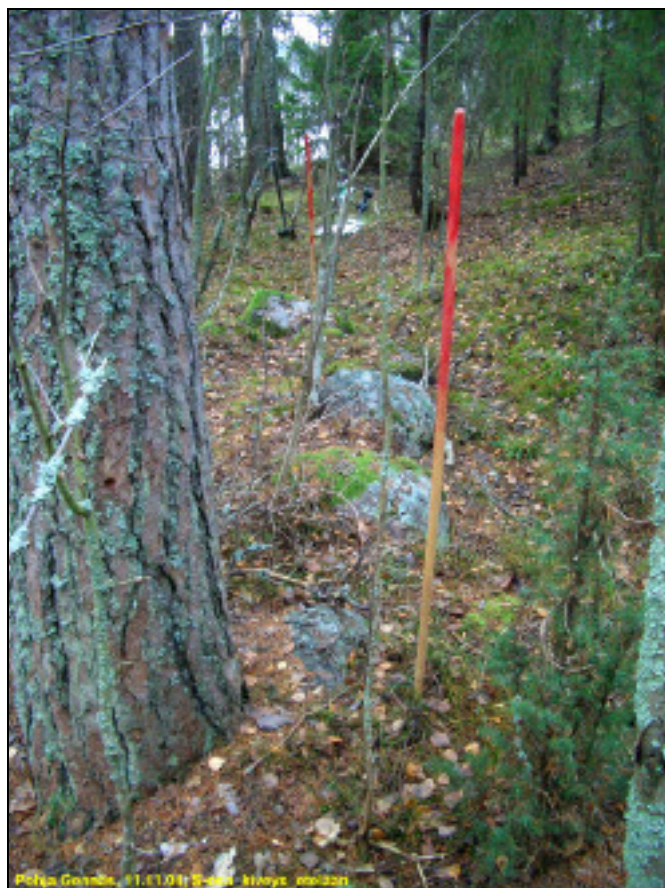
Kiveys kuvattuna etelään.

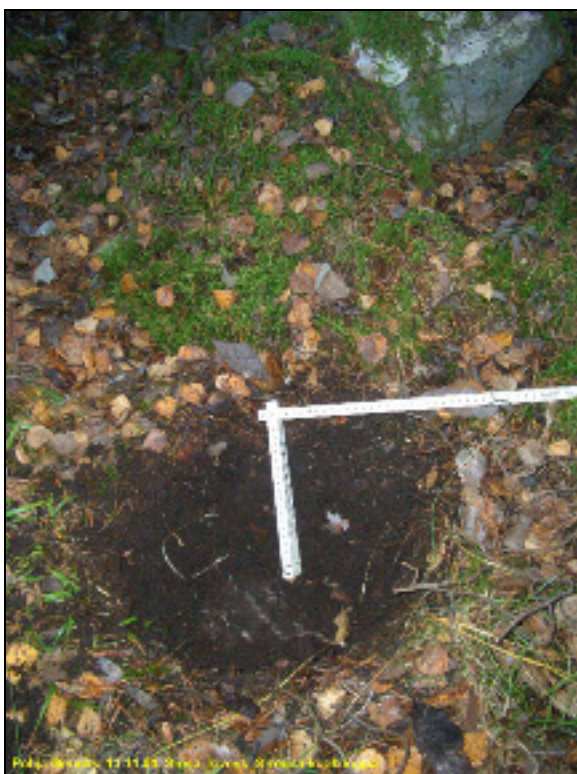
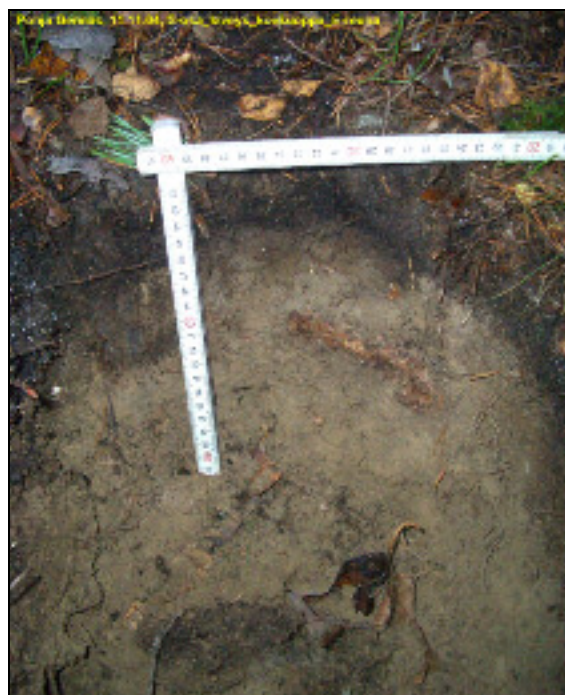
Koekuoppa kivrivin eteläpäässä, tumma maa ja koekuoppa rivin itäreunalla.
